# **Altenau – Bilanz**

## **5 Jahre Planung, Diskussion, Umsetzung**

# Die Bilanz für die Altenau

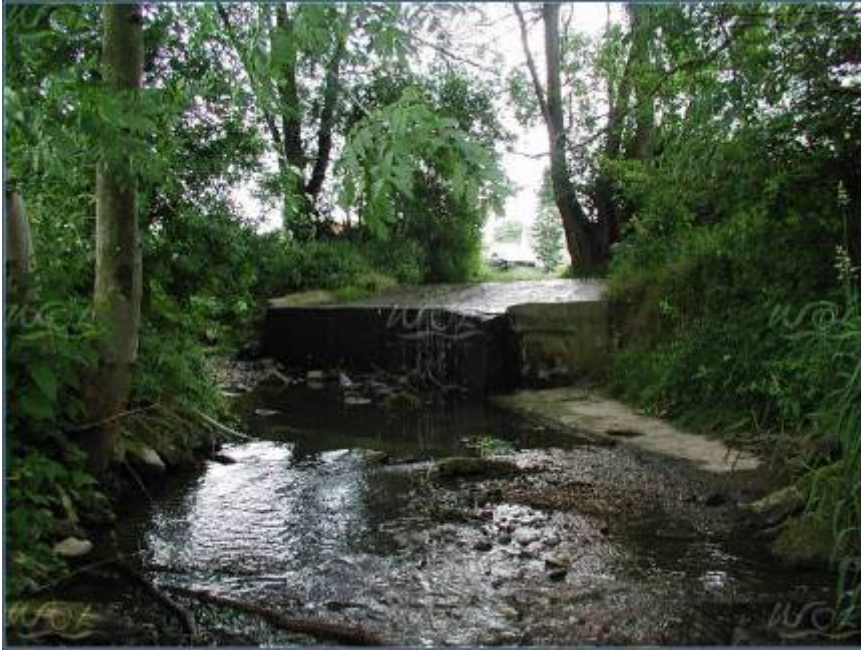
- In den vergangenen Jahren wurden zahlreiche Sohlschwellen und Wehre entfernt oder passierbar gemacht, etwa in Etteln, Atteln, Husen. Die Äschen können zum Beispiel jetzt wieder von Borchon bis nach Husen wandern. Größte Herausforderungen für die nächste Zeit sind große Wehre in Borchon, die Mühle in Husen (Arendes) sowie v.a. die Stauseen.

Ehemaliges unpassierbares Wehr in Husen. Wurde bereits umgebaut.

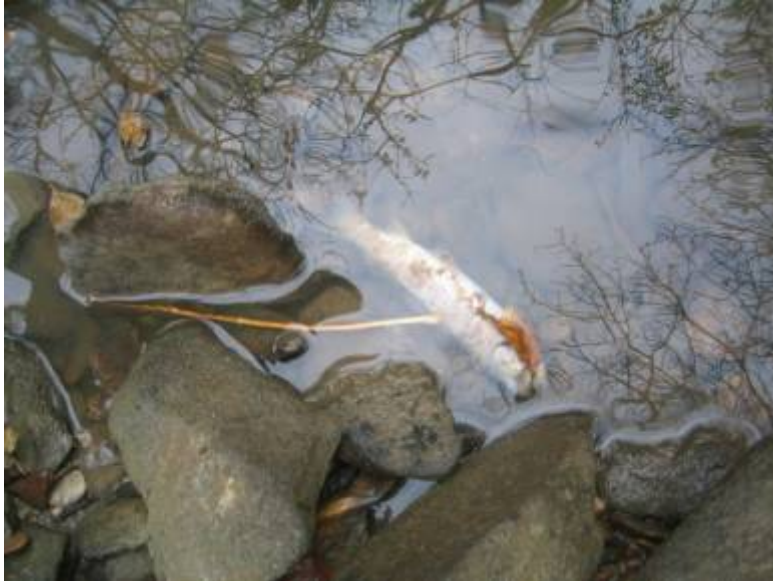
- Der Stausee dürfte nach wie vor zu deutlichen Wasserverlusten führen. Neben der vermuteten Versickerung und dem unumgänglichen Wasserverlust durch Verdunstung, hat in der Vergangenheit auch immer wieder der Betrieb des Stausees zum Trockenfallen der Altenau geführt, so etwa im Herbst 2005, als kurzfristig fast kein Wasser mehr aus dem Stau abfloss und weite Bereiche des Baches daraufhin trocken fielen. Dabei verendeten zahlreiche Fische und Fischnährtiere.

Verendete Bachforelle  
11/05.

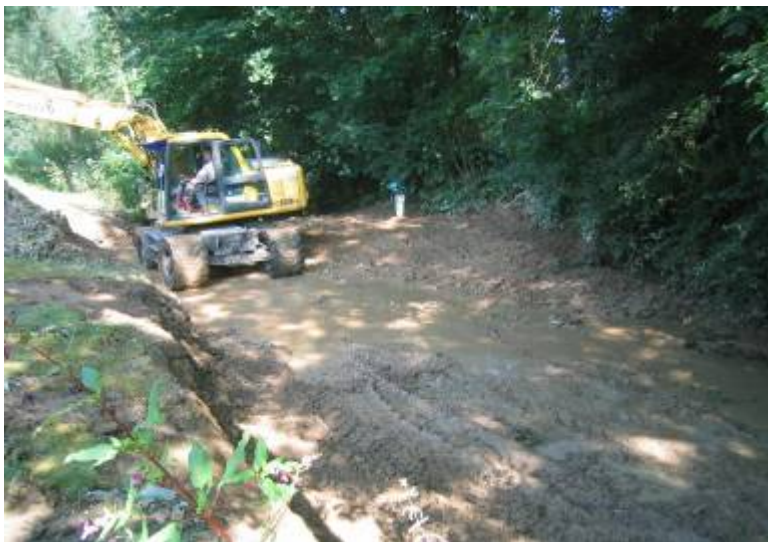
Als positiven Aspekt in Sachen Wasserführung kann man das lokale Einbringen von Lehm- und Kies bewerten. Dies führt auf wenigen Metern sicher zu einer Reduktion der Versickerungen. In Summe hat das aber keine Konsequenzen. In Zukunft sollte diese „Geschiebe- und Lehmzugabe“ verstärkt werden.

Atteln:  
Altenaulehm wird  
eingebracht

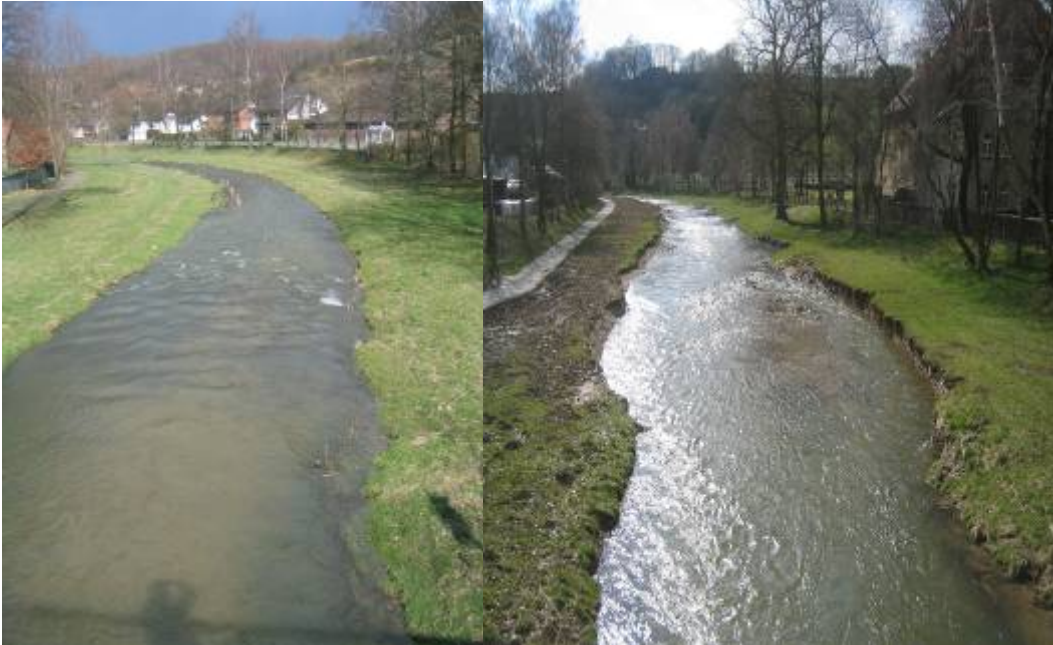
**Etteln:** Hier wurde im Ort das kanalartige Trapezprofil des Bachbettes im Rahmen eines Pilotprojektes umgestaltet.

Etteln: links regulierter Zustand, rechts Altenau aufgeweitet.

Bewertung: Diese Maßnahme hat zu einer deutlichen Strukturanreicherung in dem Abschnitt geführt. V.a. angesichts der limitierten Rahmenbedingungen ist diese Umsetzung positiv.

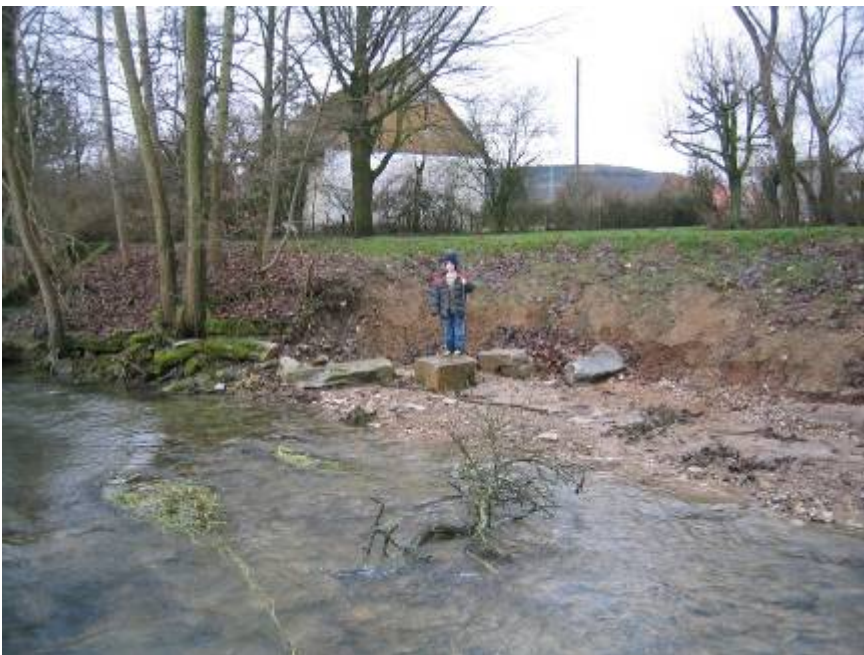
**Henglarn:** Hier wurde ein etwa 10m kurzer Abschnitt im Altenaupark aufgeweitet. Große Kalksteinblöcke verblieben in der Aufweitung, bzw. wurden dort eingebracht.

Bewertung: Sehr kleine, fast nicht nennenswerte Maßnahme, die kaum positive Effekte hat. Das Belassen der riesigen Steine ist negativ, derartige „Felsen“ gehören nicht in eine renaturierte Strecke. Sie sind im Gegenteil Symbol des Verbaus und sollten auf jeden Fall entfernt werden. Auch aus didaktischen Gründen und aus Gründen der Erlebbarkeit etwa für Kinder wäre Todholz die deutlich bessere Wahl gewesen.

Zudem bieten gerade der Altenaupark und die gegenüberliegenden Flächen zahlreiche Möglichkeiten zu einer weit größeren Verbesserung. Warum ausgerechnet diese 10 Meter umgesetzt wurden, ist uns nicht ersichtlich.

Resümee: Insgesamt ist die Renaturierung in Henglarn kaum der Rede wert, in Summe wegen der Steine eher negativ. Die Kosten-Nutzen-Bilanz dürfte hier eindeutig negativ sein.

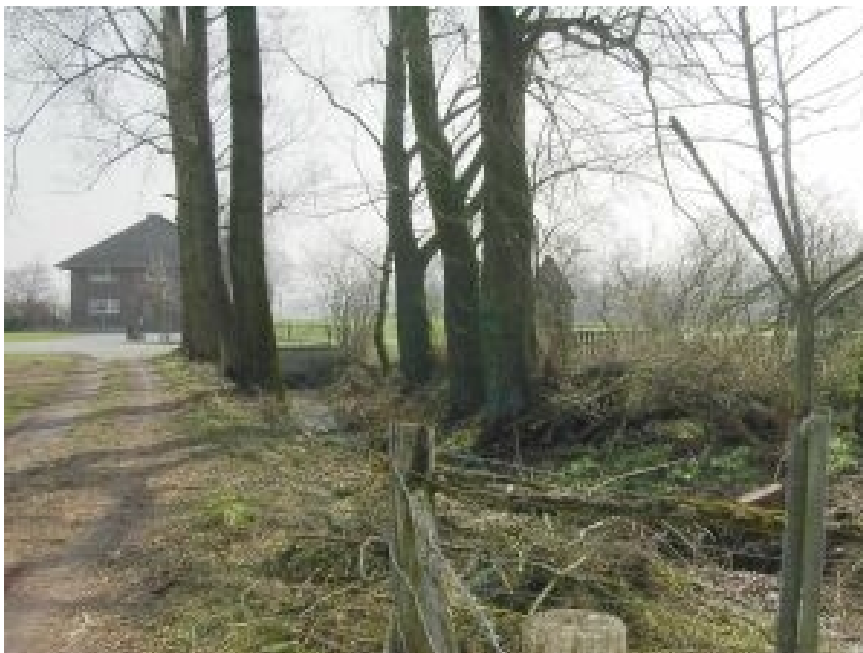
- aktive Laufverlängerung
- Bäume sind zu erhalten
- ehemaliger Mühlbach als Altarm erhalten
- Beseitigung von Ufersicherung und Bauschutt
- Neupflanzung von Ufergehölzen

Altenau mit Weiden und Pappeln vor der Renaturierung, in Blickrichtung Große Mühle.

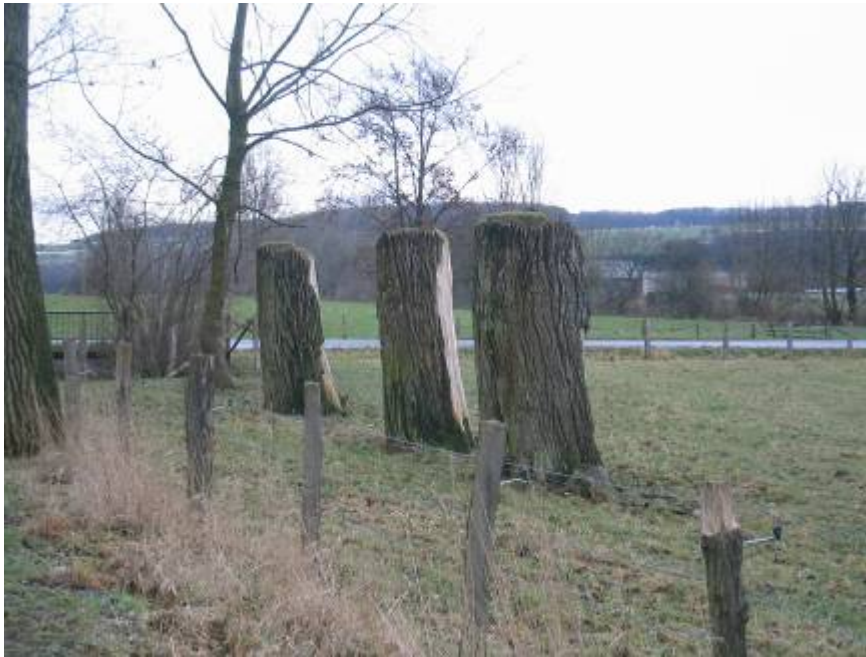
- keine aktive Laufverlängerung
- praktisch alle großen Bäume (23!) wurden gefällt
- Altarm zugeschüttet,
- Uferverbau und Bauschutt wurde z.T. belassen, ein Prallufer wurde sogar zunächst neu gesichert
- keine Neupflanzungen

Bereich der Großen Mühle nach Renaturierung: Mühlgraben verfüllt, Bäume entfernt oder „geköpft“.

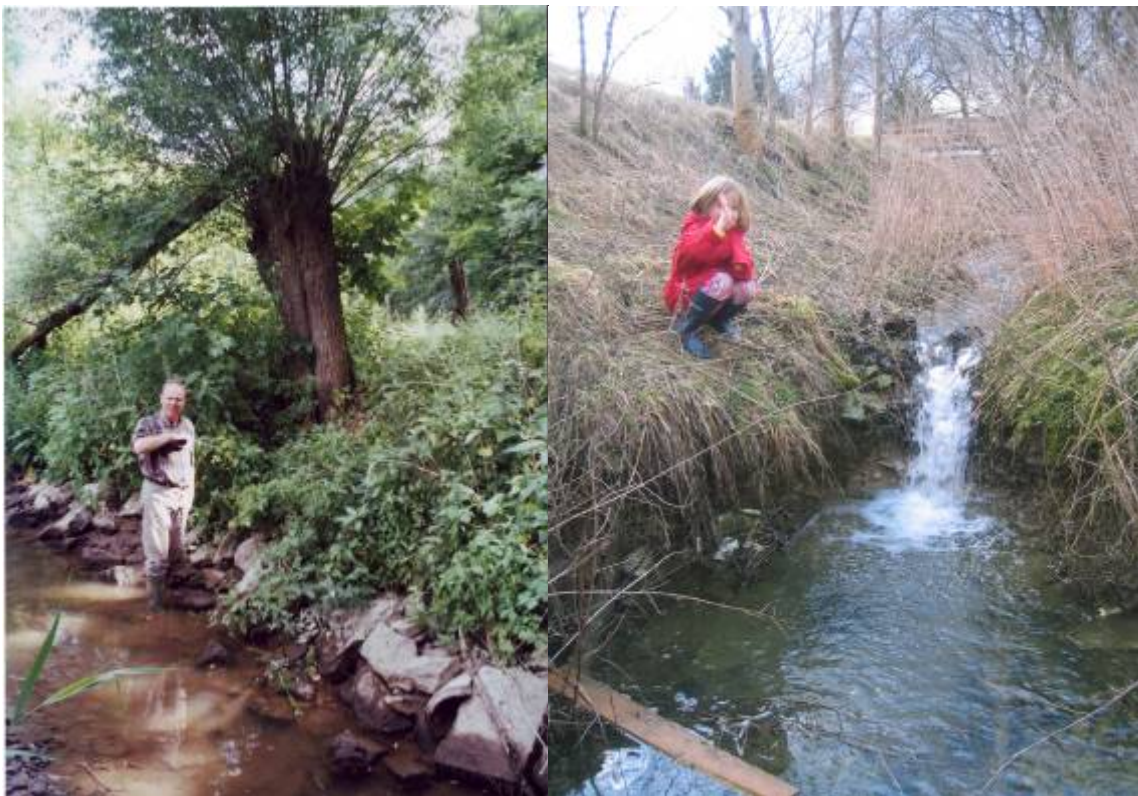
Die Altenau hat sich hier in den vergangenen 20 Jahren um ca. 1-1,5m eingegraben und dabei zahlreiche Klüfte freigelegt, in denen das Wasser sichtbar versickert. Teilweise fließt sie schon auf blankem Fels.

Eintiefung. links: Vor ca. 35 Jahren stand diese Weide direkt an der Wasserlinie, heute steht sie etwa 1,30m darüber. Rechts: auch der Raingraben hat sich vor der Mündung infolge rückschreitender Erosion um etwa 1m eingetieft.

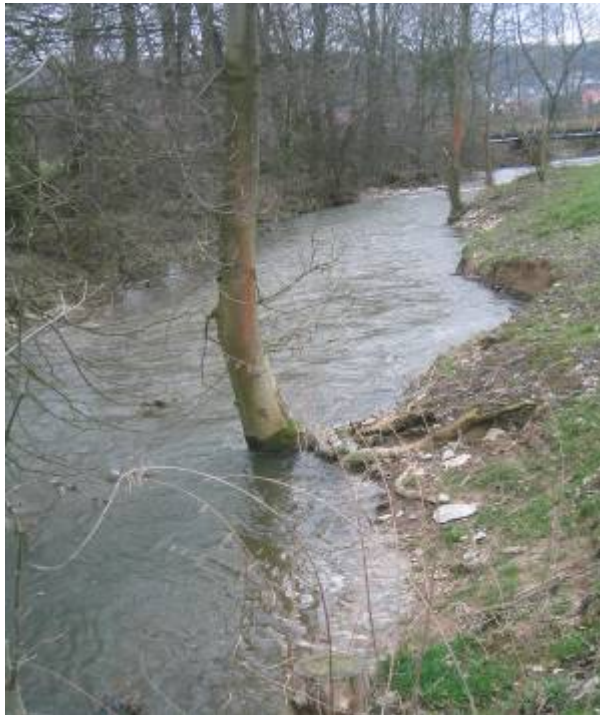
- Als sehr positiv wird die Einbringung von Altenaukie und –lehm gesehen. Das führt zu einer lokalen und temporären leichten Aufhöhung und einer Strukturierung der Bachsohle.
- Die Aufweitungen sehen auf den ersten Blick zwar recht ansehnlich aus, haben aber nicht zu der gewünschten Dynamisierung und Auflösung des geraden Gewässerverlaufs geführt. Nach einigen höheren Abflüssen wird deutlich, dass die Seitenerosion minimal ist und dass sich der gestreckte Verlauf wieder einstellt. Der Bach gräbt sich auch wieder tiefer in das eingebrachte Material ein.

- Es wurden nicht alle Uferbefestigungen entfernt.
- Diskrepanz zwischen Planungen und Umsetzung. Das Kasseler Büro WAGU sah für diesen Bereich vor:
  - Neuanlage eines großen Mäanders
  - Neupflanzung von Gehölzen (Initialpflanzungen).Zur Umsetzung kamen dann
  - lokale Aufweitungen,
  - bislang keine Neupflanzungen.

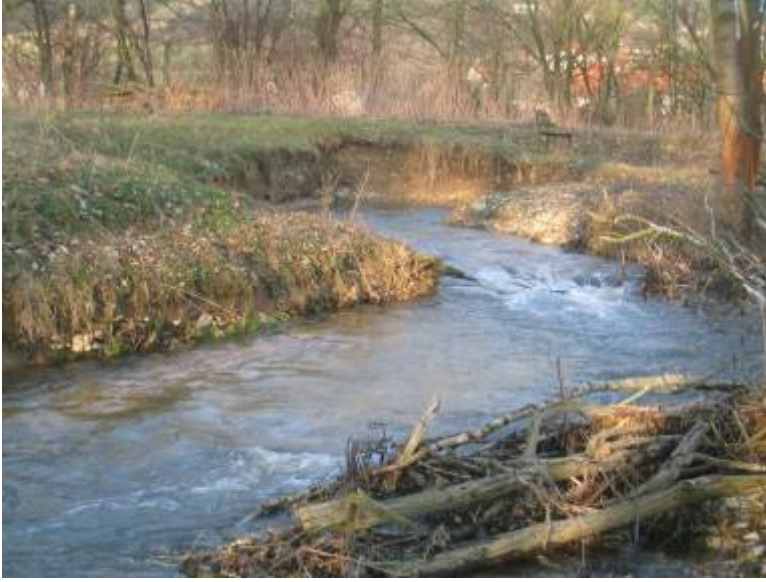
**Husen I:** Vor Jahren wurde die alte Kläranlage abgerissen. Auf dem Gelände war der Altenaulauf "klassisch", d.h. gestreckt, reguliert, monoton. Der WOL hat im September 2004 den alten Lauf verblockt und auf etwa 25m Länge zwei Bachschlingen vorgebaggert.

Dynamische Altenau bei Husen mit Steilufer, Todholz und Schotterbänken.

Bewertung: Absolut positiv. Die Seitenerosion ist intensiv, Umlagerungsprozesse finden statt. Zudem lagert sich zunehmend Todholz im Bachbett ab, eine weitere Bereicherung für den Abschnitt.

Vorbildhaftes Projekt. Es zeigt auch, wie der Altenau aktiv zu helfen ist. Klein, aber oho!

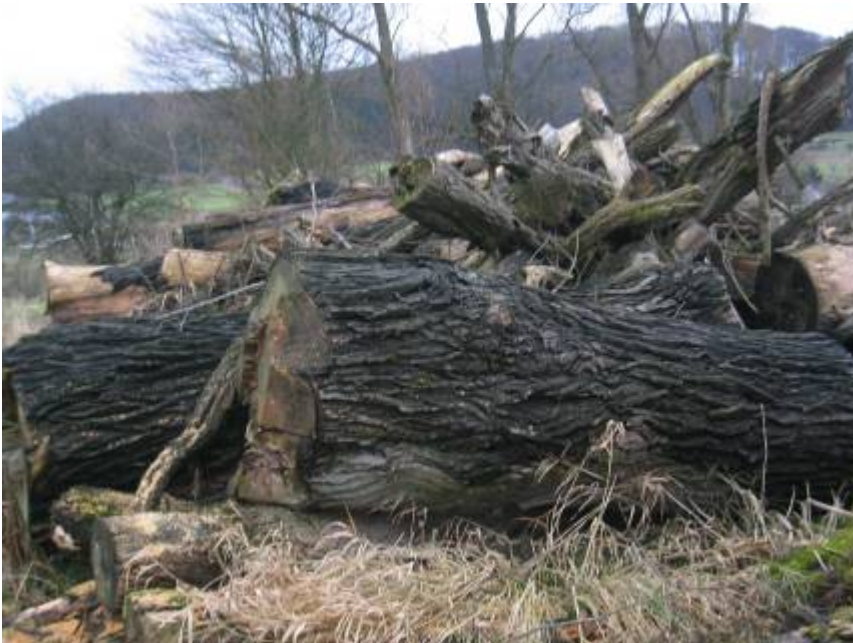
Im Zuge der Renaturierung gefällte Silberweiden in Atteln.

Drastischstes Beispiel ist das Projekt Atteln I, wo insgesamt 23 große Bäume gefällt wurden, darunter drei alte, landschaftsprägende Silberweiden in der Nähe der Großen Mühle (siehe

Fotos oben). Diese hatten über Jahrzehnte den Eingang des Dorfes geprägt. Aber auch außerhalb der Projekte werden die Bäume in letzter Zeit zunehmend gefällt. Dabei werden vor allem Hybridpappeln ausgewählt, auch wenn sie noch vollkommen gesund sind. Aus ökologischer Sicht ist ein derart radikales Vorgehen nicht nachvollziehbar.

- **Uferbäume stehen lassen:** Große Bäume, auch Hybridpappeln, sollen am Bach stehen bleiben. Falls notwendig, sind sie einzeln und nicht in ganzen Gruppen zu fällen.

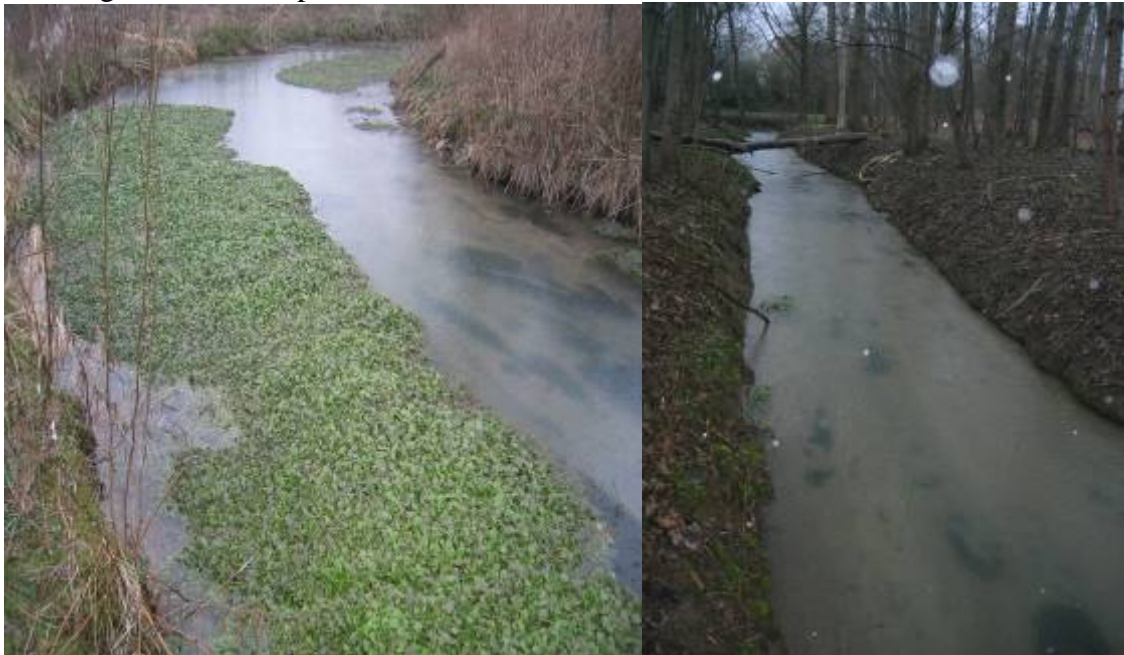
Links: Quellenvegetation. Rechts: Mündung des Quellbaches in die Altenau.

- Die Vorschläge für die Einmündung des Quellbaches in die Altenau sind enttäuschend. Derzeit verläuft dieser Zufluss schnurgerade durch einen Wald aus Hybridpappeln und Eschen (Foto rechts). Das Renaturierungspotenzial für eine Laufverlängerung und Anhebung des Wasserspiegels ist enorm. Der Vorschlag der WAGU ist hier vielmehr technischer Natur: Umgestaltung der Mündung in eine „rauhe Schüttsteinrampe“.
- Es fehlt ein Gesamtkonzept für den Quellbereich.

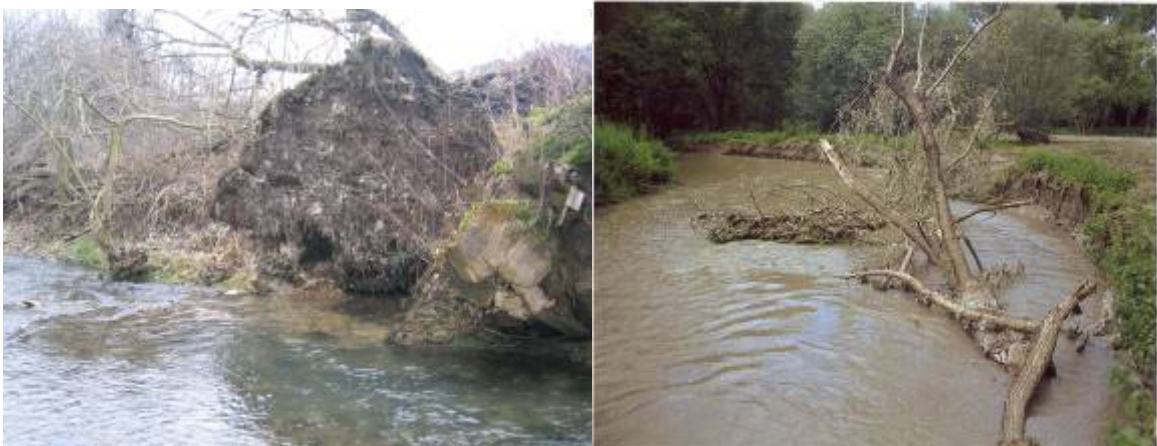
Umgestürzte Bäume belassen, bzw. einbringen.

- **Schotterzugabe:** Wo immer im Altenau- und angrenzenden Sauertal Schotter oder Auelehm anfällt (Hausbau, Kanalarbeiten...), sollte er gesammelt und später in die Altenau eingebaut werden. Dieser Vorgangsweise des WOL sollte ausgebaut werden.
- **Todholz im Bach verwenden/zulassen:** Todholz im Bach ist einer der wichtigsten Elemente eines funktionierenden Baches. Teilweise wird das Holz derzeit schon belassen, zumeist jedoch entfernt.

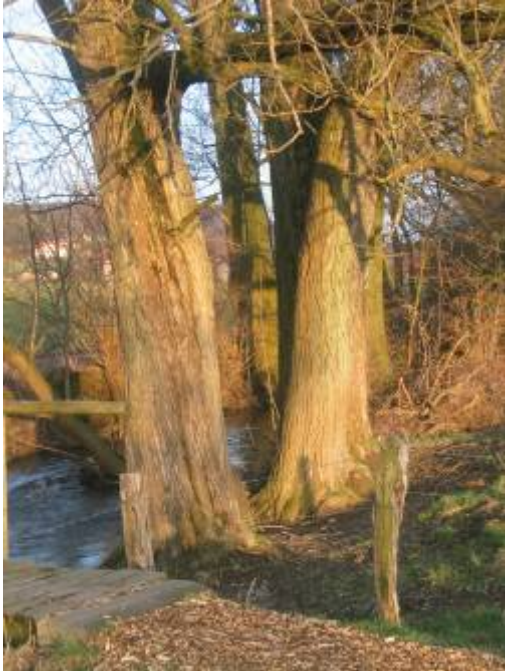
Silberweiden vor Husen

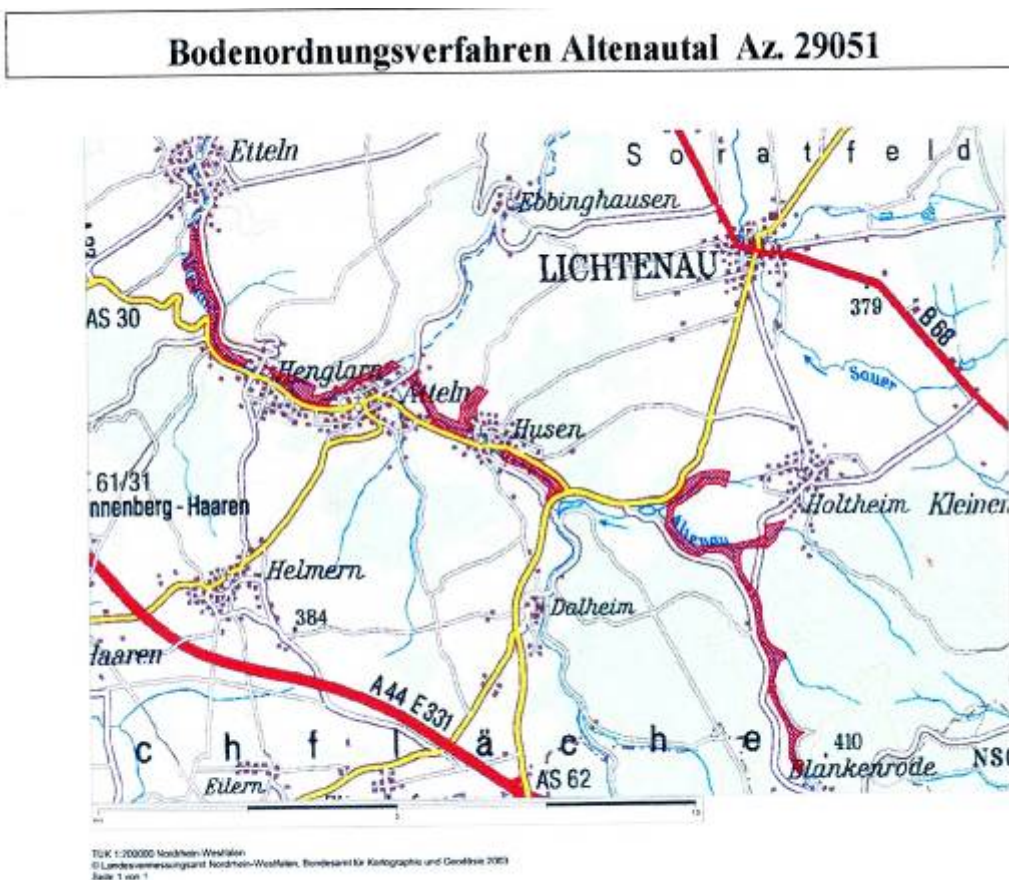
: Verfahrensgebiet

Das entscheidende Verfahren, die wichtigste Voraussetzung und der größte Hoffnungsschimmer für die Altenau ist das kürzlich angelaufene **Bodenordnungsverfahren Altenautal**. Mit diesem Instrument sollen Flächen entlang des Baches erworben werden. Nur wenn große, breite Flächen zur Verfügung stehen, kann man „groß“ umsetzen. Zehn Meter breite Uferrandstreifen reichen zur Verbesserung der Altenau nicht aus.
